# Restaurátorská zpráva nástěnných hodin z druhé poloviny 19. století

Vachuta Jakub  
UZD 3.  
Oselce 1.  
20. 10. 2009

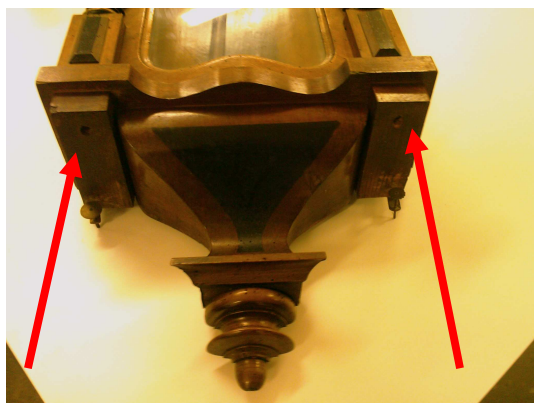
Chybí soustružené dílce.

Nejprve byla odstraněna lišta, která neodpovídala profilu původní lišty. Dále byly vyrobeny a naklíženy lišty v horní a dolní části hodin a ty se museli ručně obrobit, aby plynule navazovaly na původní lišty. Potom se vyrobila a vsadila lišta, která držela sklo na pravé části hodin a dva soustružené díly se naklízily do spodní části hodin. Také byly nahrazeny nebo podlepeny dýhy na korpusu hodin.

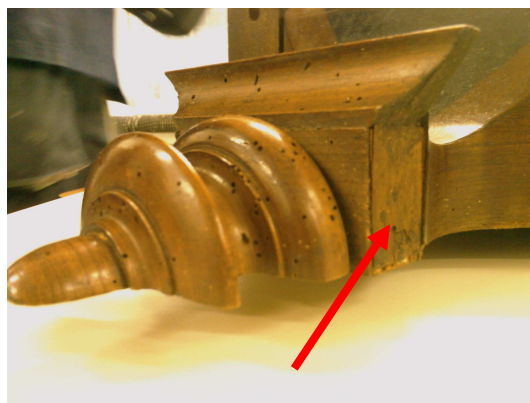
Chybí lišta

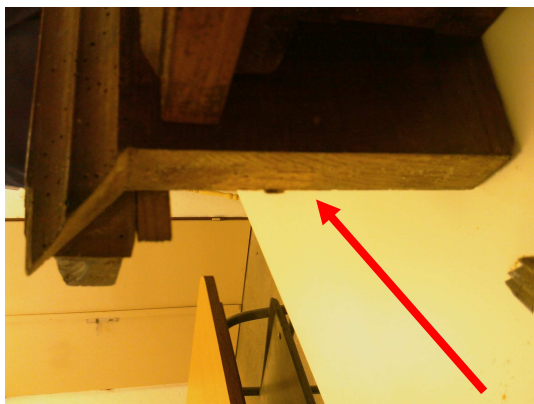
Chybí lišta

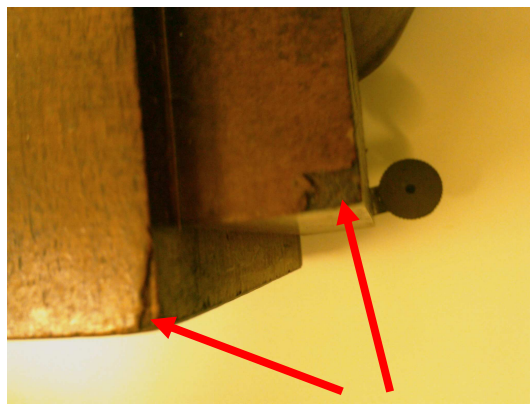
Odlomená dýha

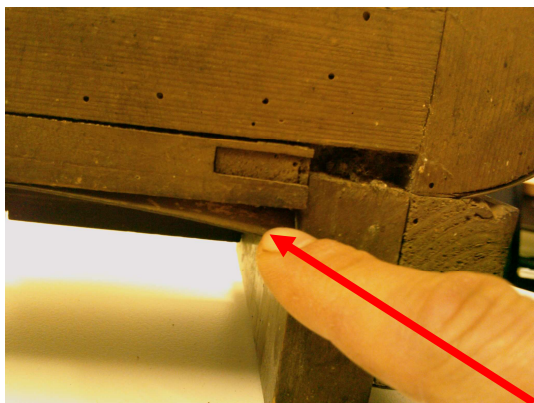
Odklížená dýha

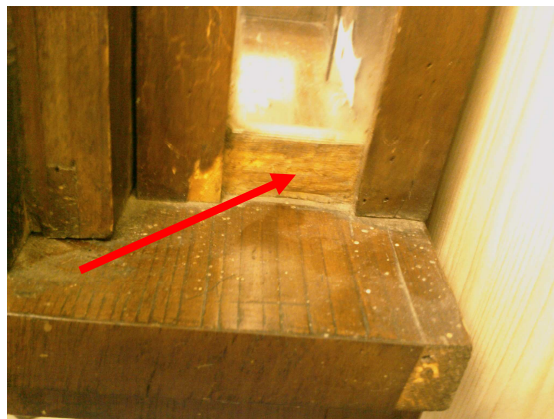
Chybí lišta držící sklo

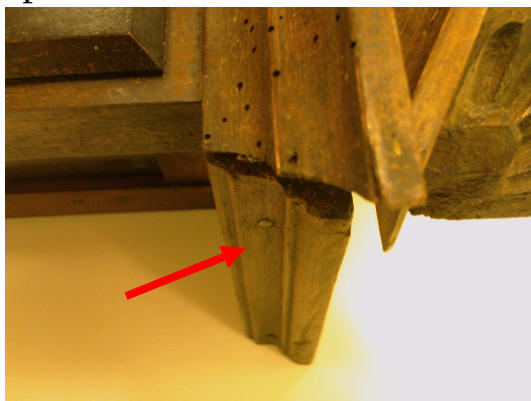
Hodiny se někdo pokoušel neprofesionálně opravit. Byla tam vložena lišta, která neodpovídá profilu druhé navazující lišty. Ve spodní a i horní části chybí lemovací lišty a kousky dýh. Dále v dolní části chybí dva soustružené dílce. Zejména ve vnitřní části je odklížená ořechová dýha. A hodiny jsou napadeny červotočem zejména v horní části a na levém boku. Šelaková politura je celkově špinavá a zašlá.

Neodborně vložená lišta

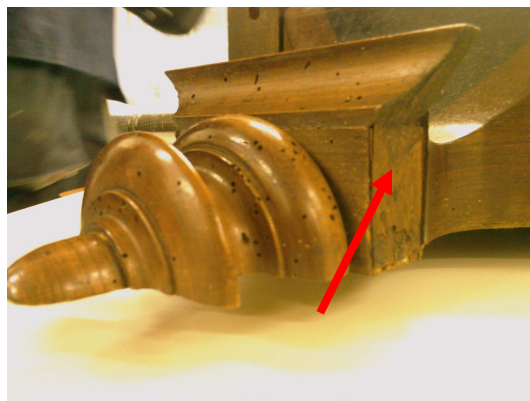
Chybí lišta

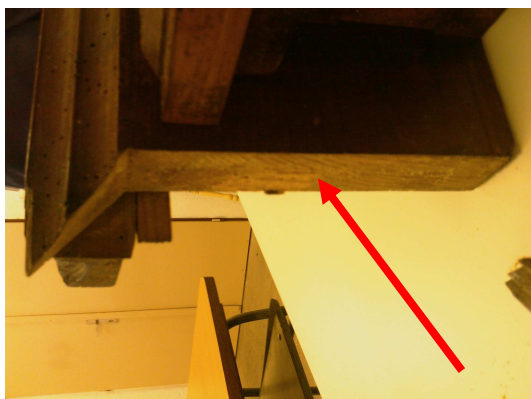
Chybí lišta

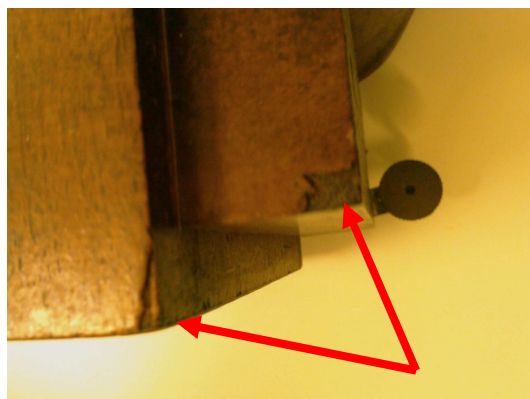
Ulomená dýha

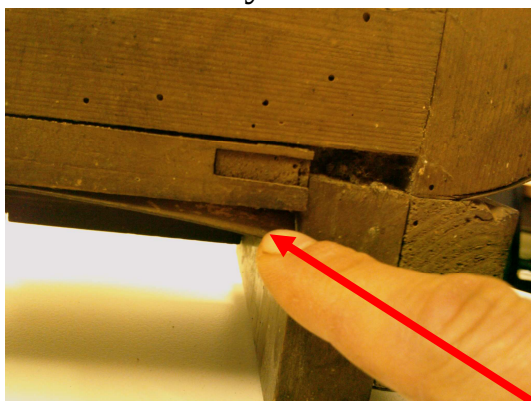
Odklížená dýha

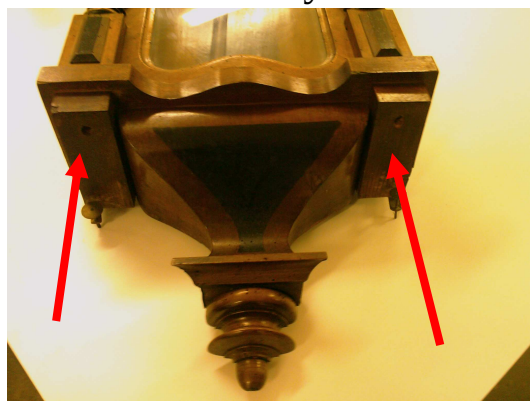
Chybí soustružený dílec

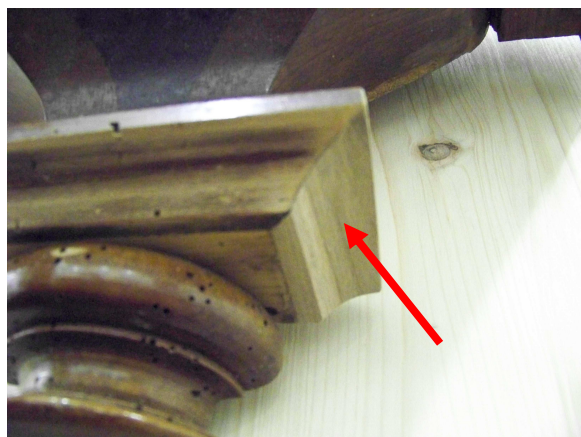
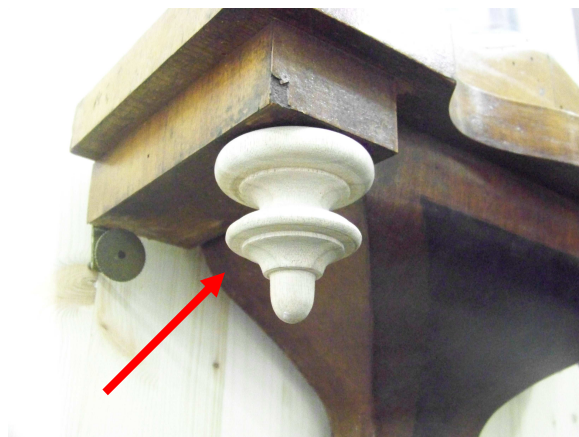
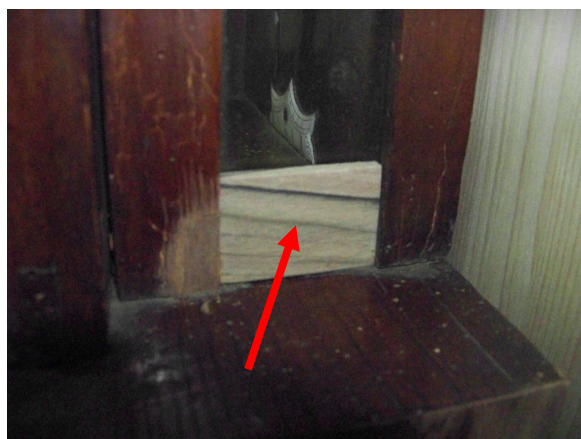
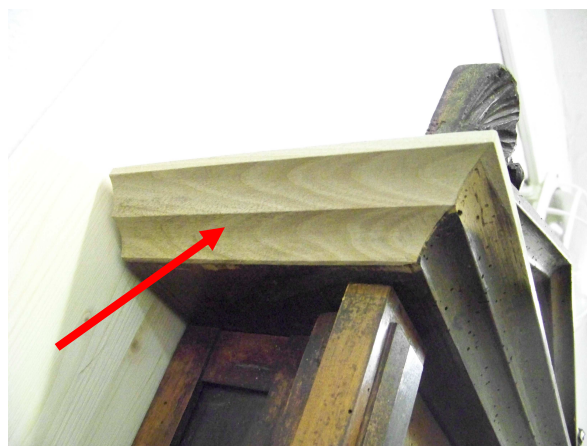
Nově přidané dílce

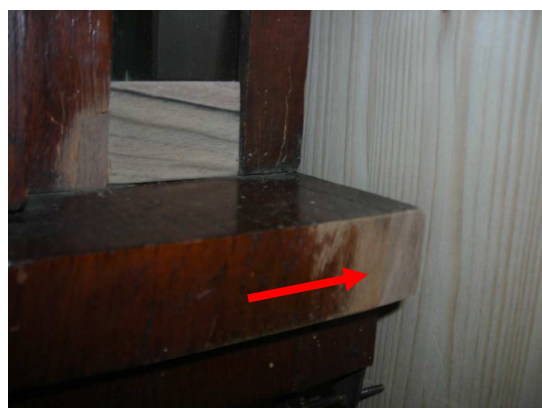
Nahrazená dýha

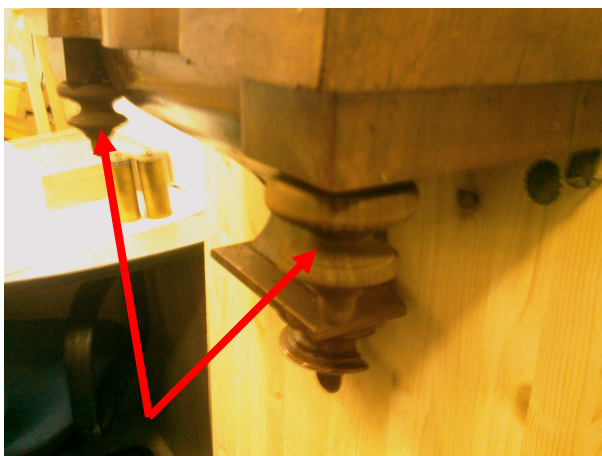
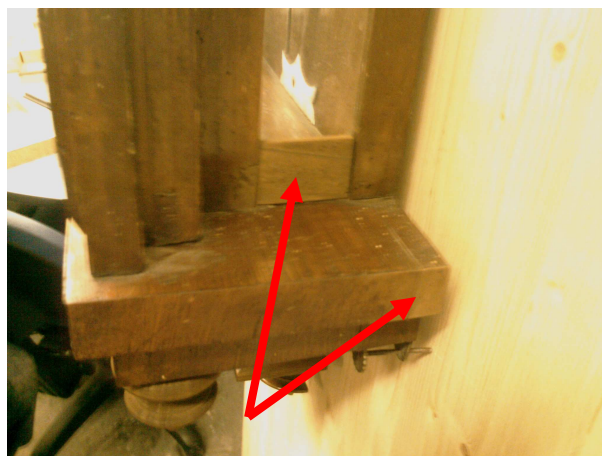
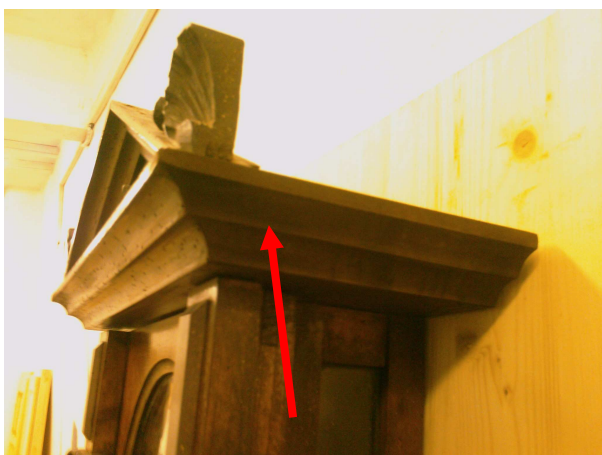
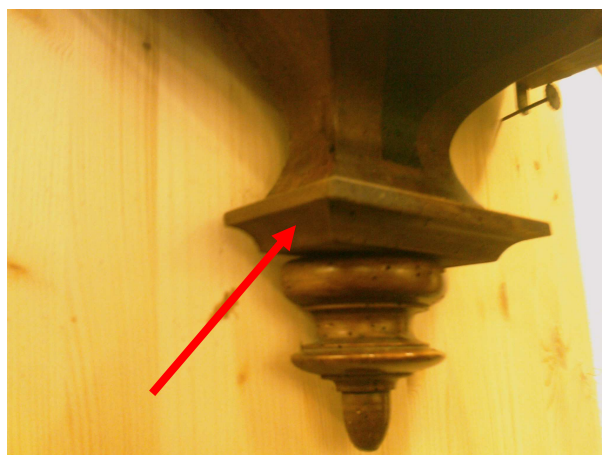
Nově doplněné, namořené dílce;
