# Restaurátorská zpráva nástěnných hodin z druhé poloviny 19. století

Vachuta Jakub  
UZD 3.  
Oselce 1.  
20. 10. 2009

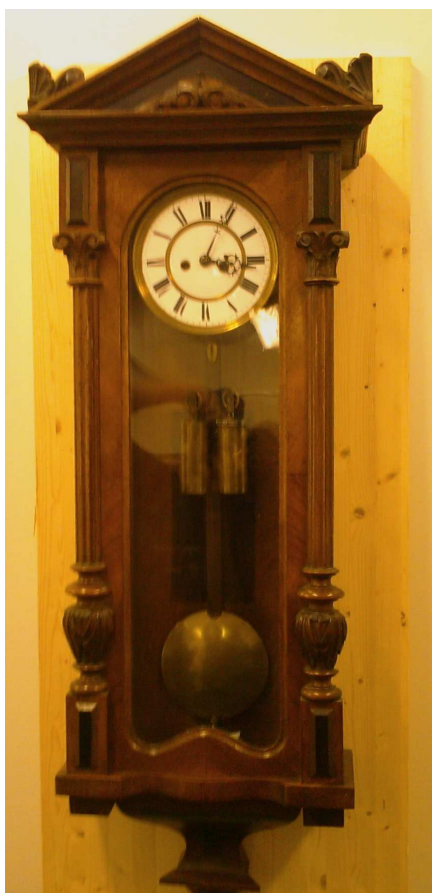
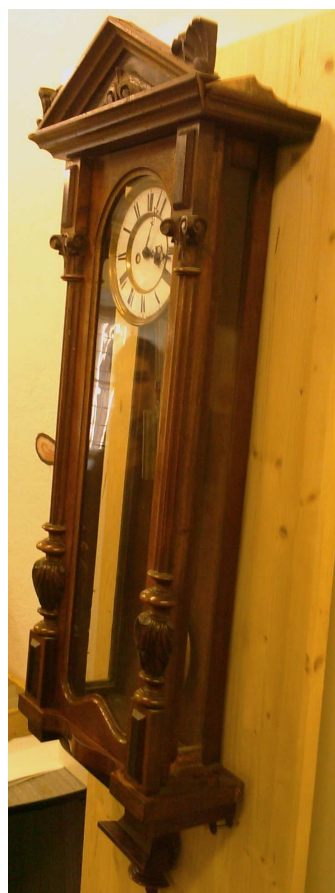
Na hodinách ve spodní části chybí dva soustružené díly. Dále chybí lemovací lišty v horní a dolní části hodin. Na některých místech zejména na hranách je odlomená ořechová dýha. Dále jsou hodiny napadeny červotočem.
